EKSPERTYZA TECHNICZNA

temat: **Projekt budowlany rozbudowy budynku wraz ze zmianą sposobu użytkowania z garażu na pomieszczenia biurowe**

lokalizacja: **działka nr 416/50
ul. 1 Maja 55
44-330 Jastrzębie-Zdrój
Gmina: Jastrzębie-Zdrój
obręb: Jastrzębie-Zdrój k.m.1**

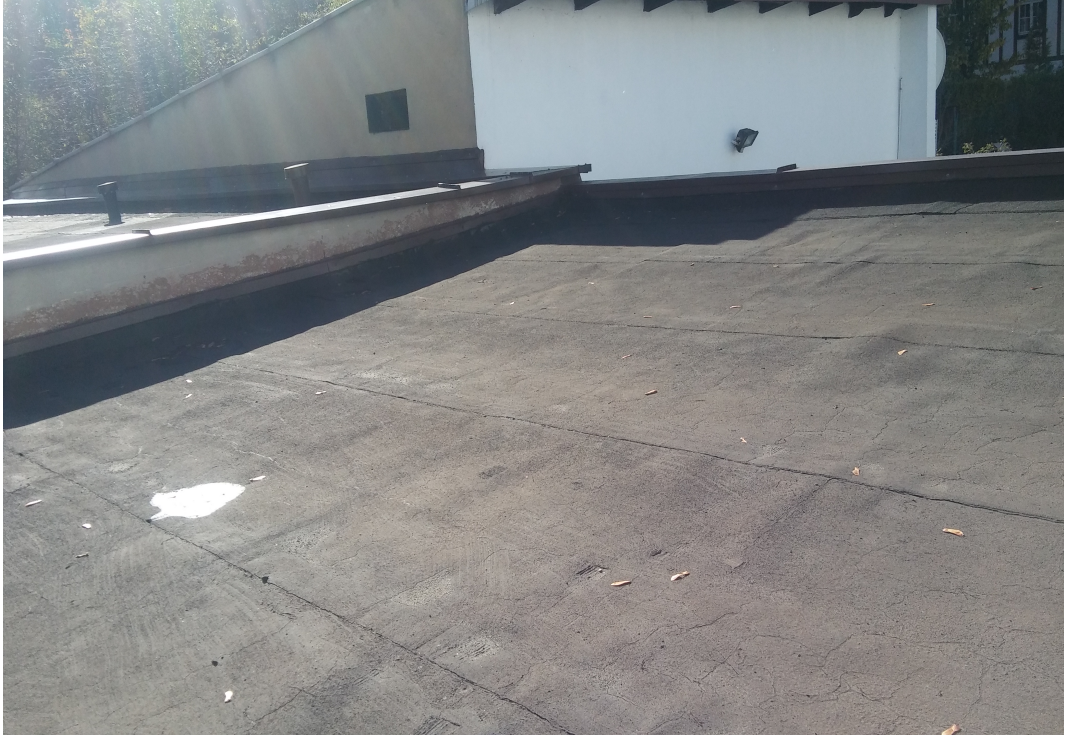
Papa na dachu w złym stanie technicznym – występują liczne uszkodzenia.

fot. 1. widok pokrycia dachu
źródło: materiał własny

- c) Przegrody budynku:
 - dach należy ocieplić styropapą oraz ułożyć papę termozgrzewalną,
 - należy rozebrać posadzkę na gruncie oraz wykonać nowe warstwy posadzki (wraz z izolacją termiczną i przeciw wilgociową),

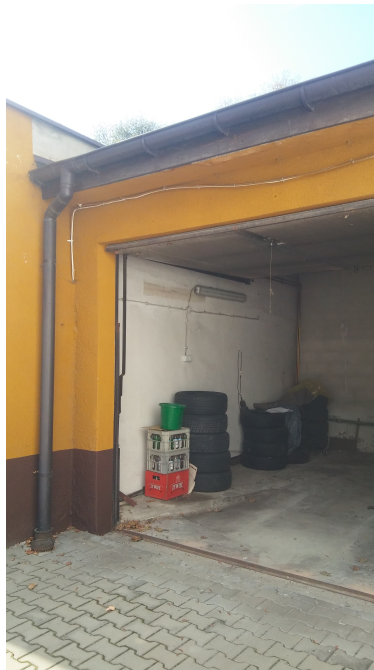
fot. 2. widok wnętrza garażu wraz z bramą garażową
źródło: materiał własny

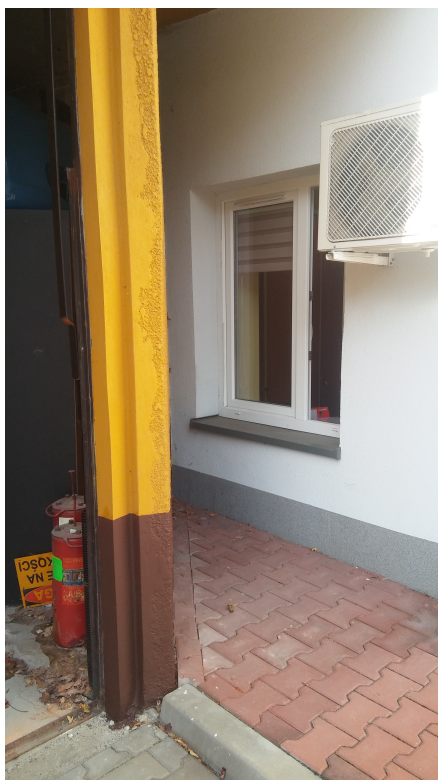
fot. 3. widok okna
(w miejscu projektowanych schodów wewnętrznych)
źródło: materiał własny

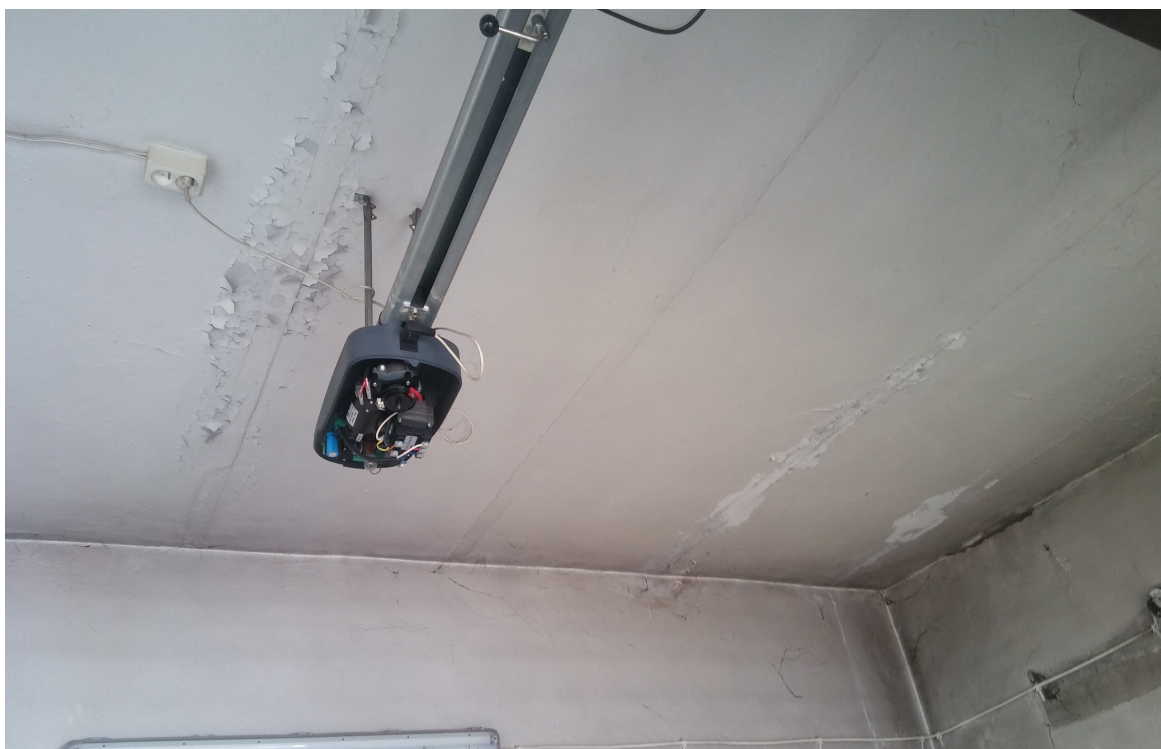
Konstrukcja dachu – w stanie dobrym, nie wykazują spękań oraz osłabień.

fot. 4. widok sufitu dachu
źródło: materiał własny
