EKSPERTYZA TECHNICZNA

temat: **Projekt budowlany rozbudowy budynku wraz ze zmianą sposobu użytkowania z garażu na pomieszczenia biurowe**

lokalizacja: **działka nr 416/50
ul. 1 Maja 55
44-330 Jastrzębie-Zdrój
Gmina: Jastrzębie-Zdrój
obręb: Jastrzębie-Zdrój k.m.1**

3 Temat opracowania:
Ocena stanu technicznego budynku garażu.

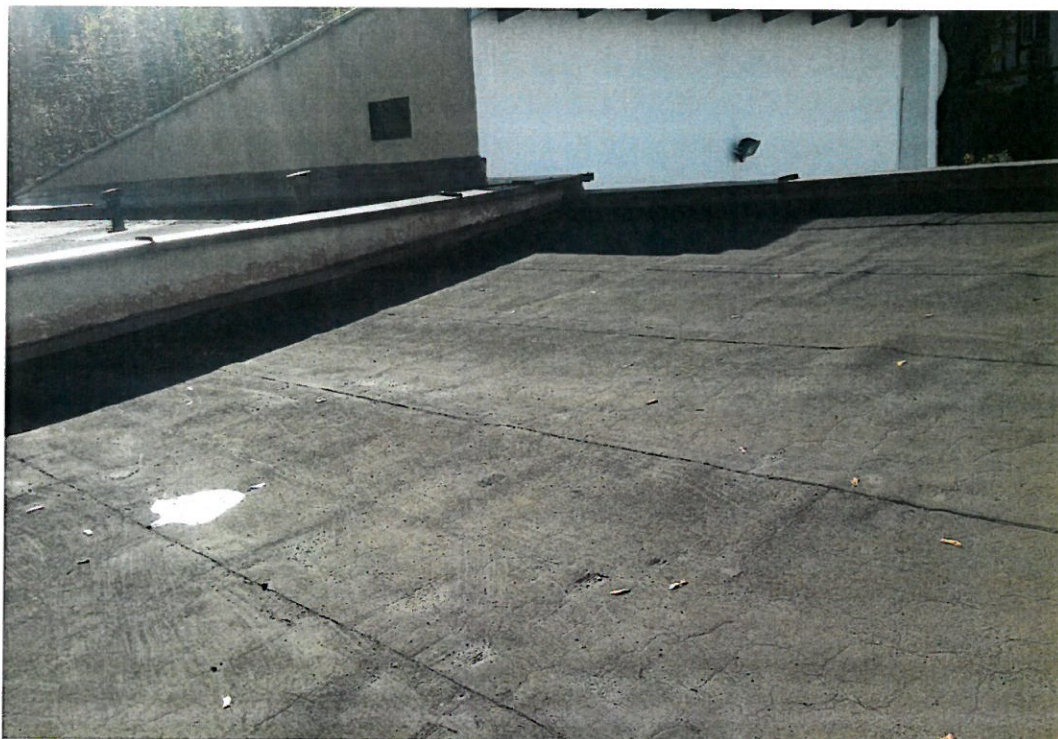
Papa na dachu w złym stanie technicznym – występują liczne uszkodzenia.

fot. 1. widok pokrycia dachu
źródło: materiał własny

- c) Przegrody budynku:
 - dach należy ocieplić styropapą oraz ułożyć papę termozgrzewalną,
 - należy rozebrać posadzkę na gruncie oraz wykonać nowe warstwy posadzki (wraz z izolacją termiczną i przeciw wilgociową),

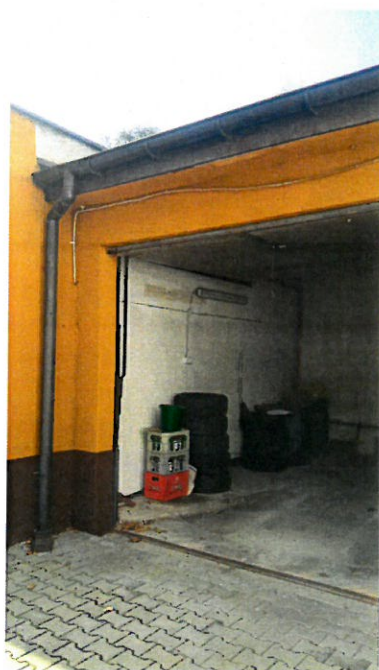
fot. 2. widok wnętrza garażu wraz z bramą garażową
źródło: materiał własny

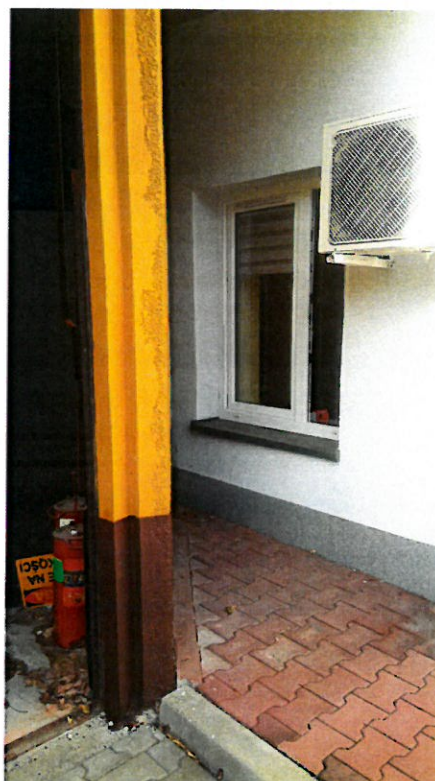
fot. 3. widok okna
(w miejscu projektowanych schodów wewnętrznych)
źródło: materiał własny

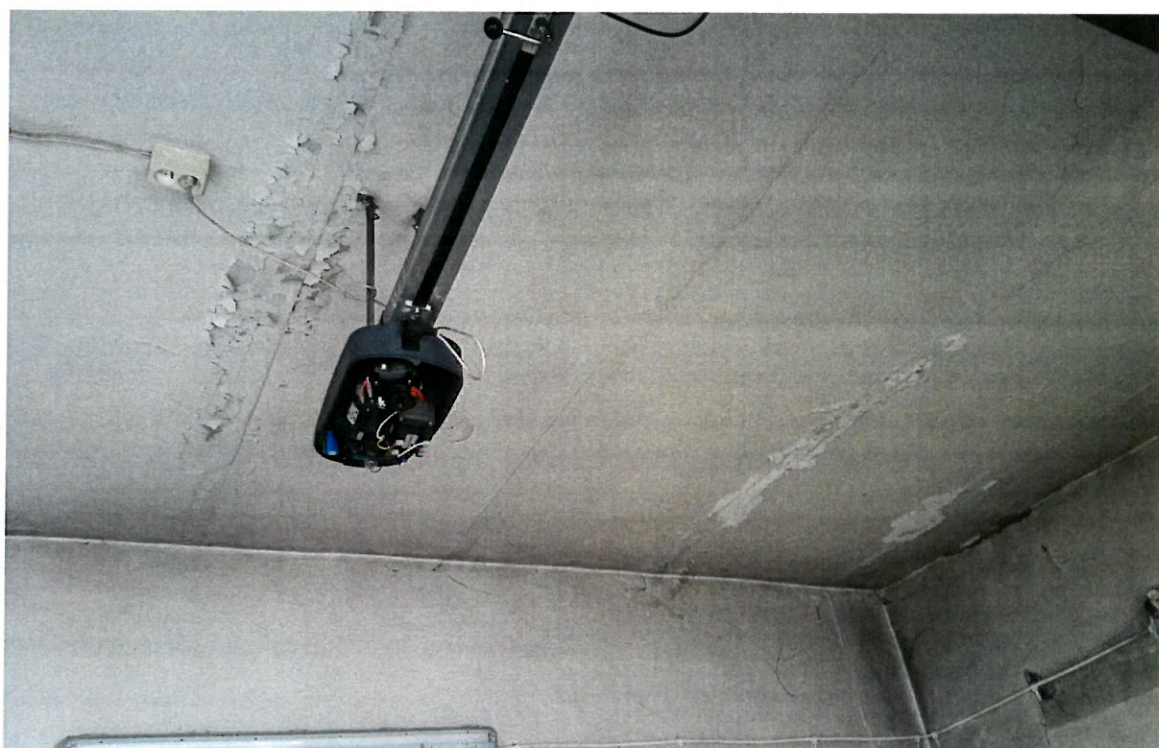
Konstrukcja dachu – w stanie dobrym, nie wykazują spękań oraz osłabień.

fot. 4. widok sufitu dachu
źródło: materiał własny

- istniejącą ścianę należy docieplić od wewnątrz,
 - istniejące tynki należy skuć oraz na nowo otynkować i pomalować,
- d) Elementy stalowe należy zabezpieczyć antykorozyjnie i ogniowo.
