Opinia ornitologiczna i chiropterologiczna sporządzona na podstawie inwentaryzacji przyrodniczej stanu istniejącego, w zakresie występowania zwierząt objętych ochroną gatunkową, ze szczególnym uwzględnieniem ptaków i nietoperzy, na ścianach budynku przy ul. Miodowej 1-3 w Jastrzębiu Zdroju, na którym będzie wykonywana termomodernizacja oraz o wymaganych kompensatach przyrodniczych.

Fot. 1. Rzut satelitarny na budynek przy ul Miodowej 1-3 w Jastrzębie Zdroju.

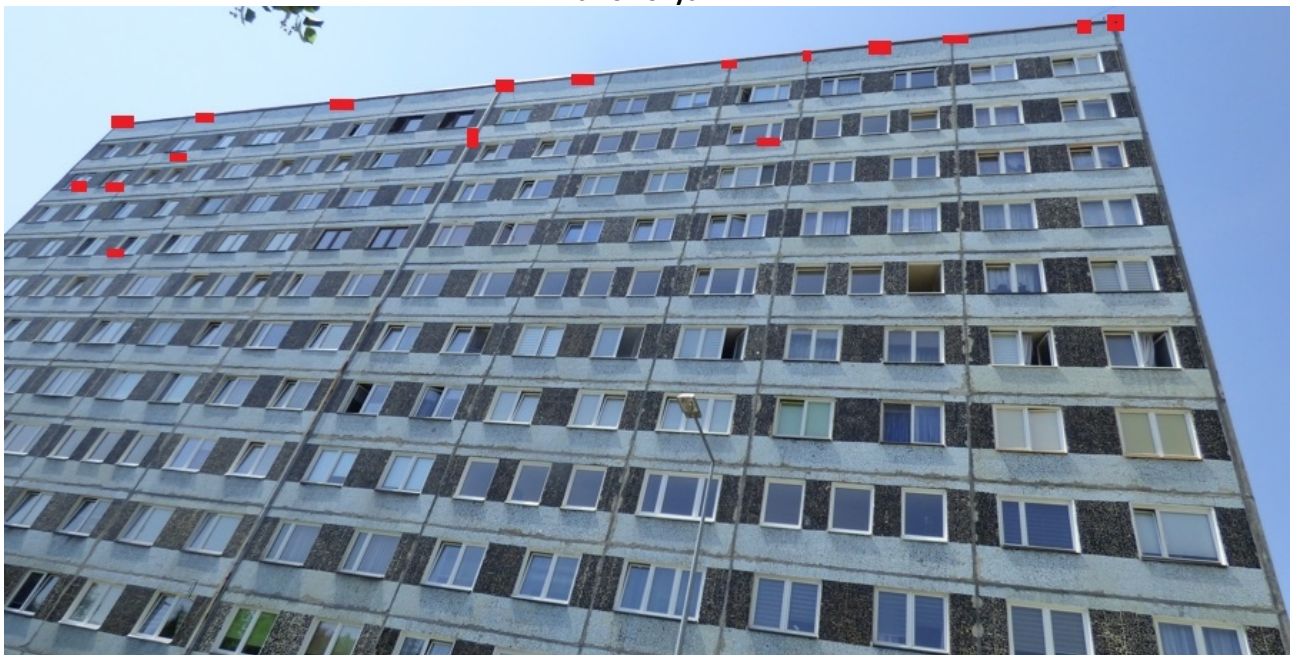
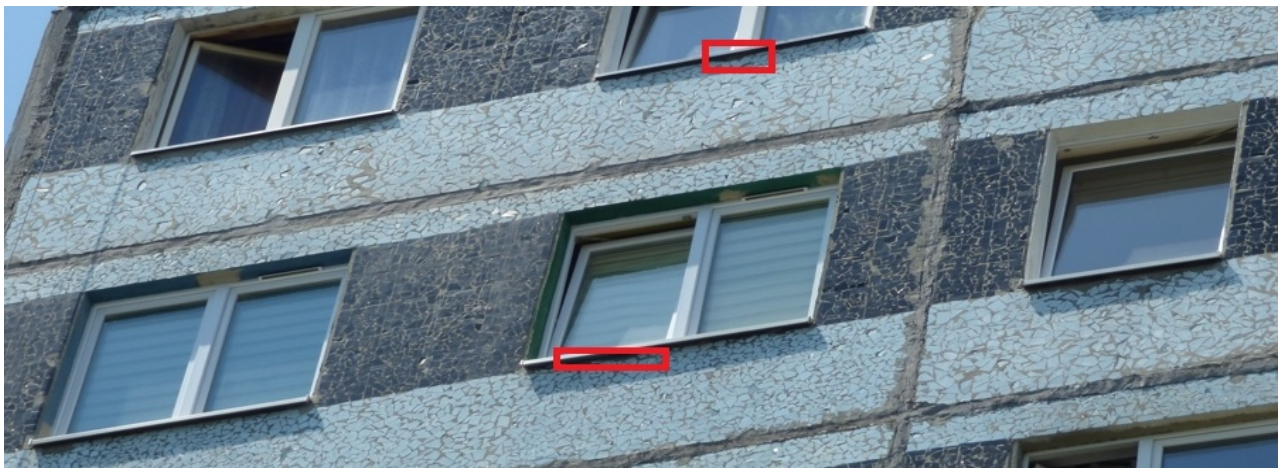
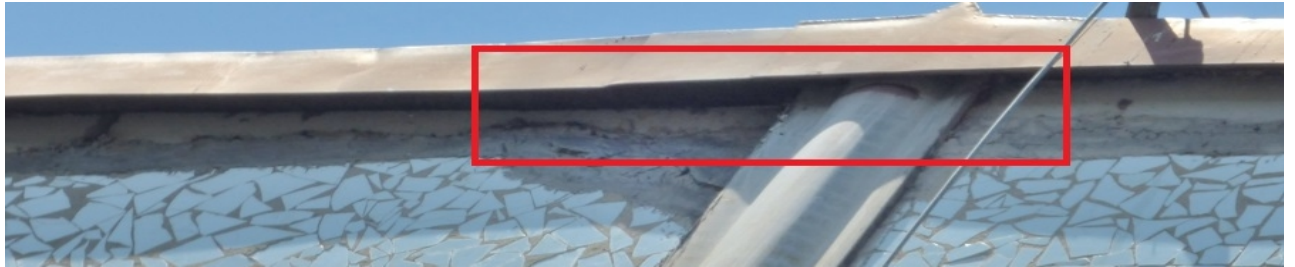
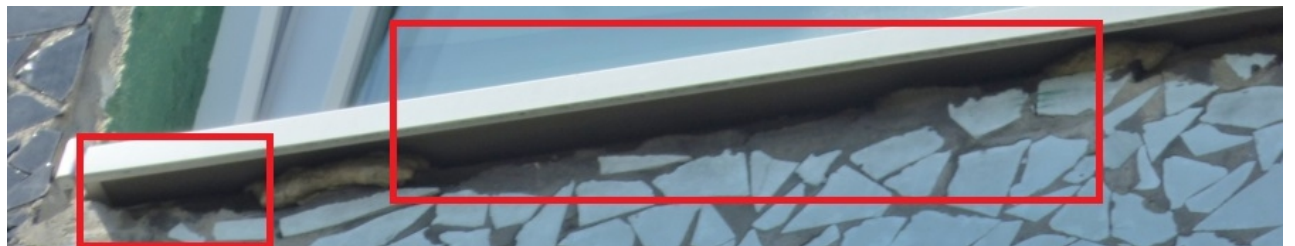
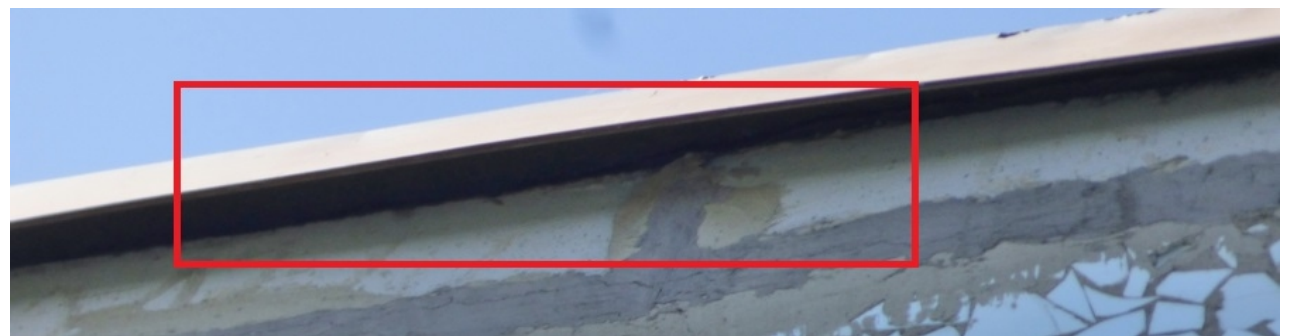
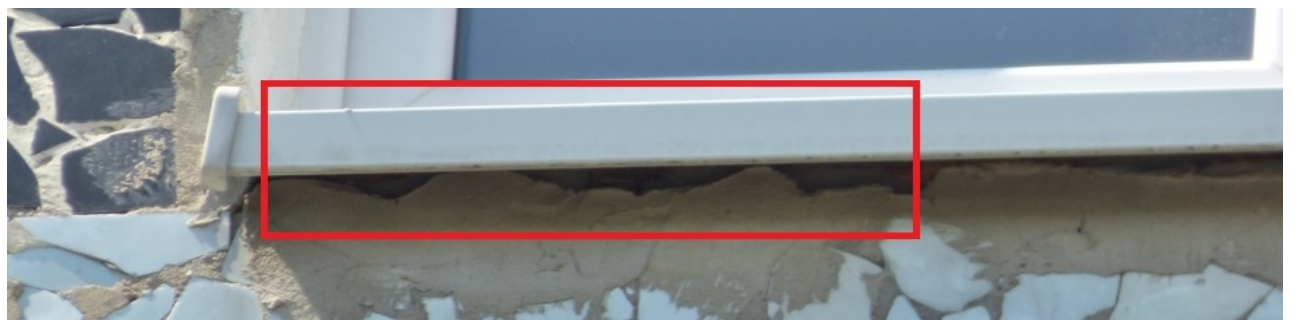
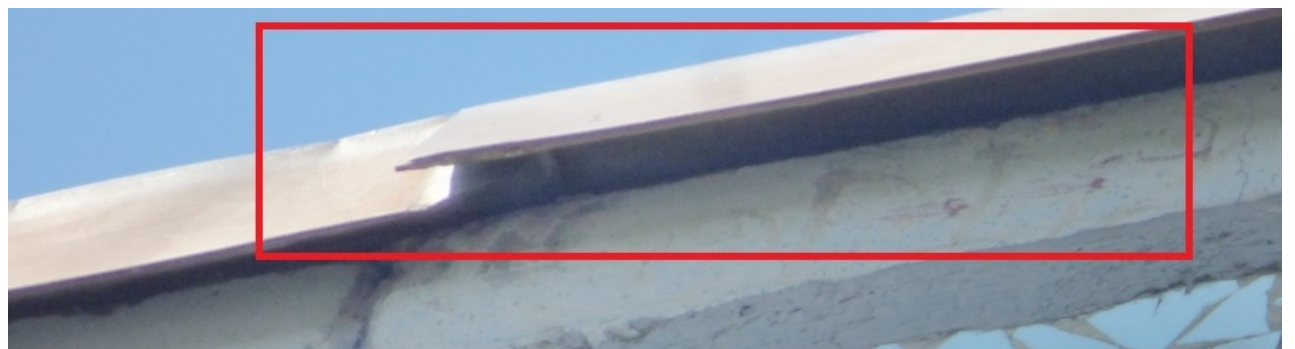
Fot. 2-9. Ściana wschodnia budynku z zaznaczonymi na czerwono siedliskami i potencjalnymi siedliskami gatunków chronionych.

Na ścianie wschodniej stwierdzono 6 czynnych gniazd jerzyka.

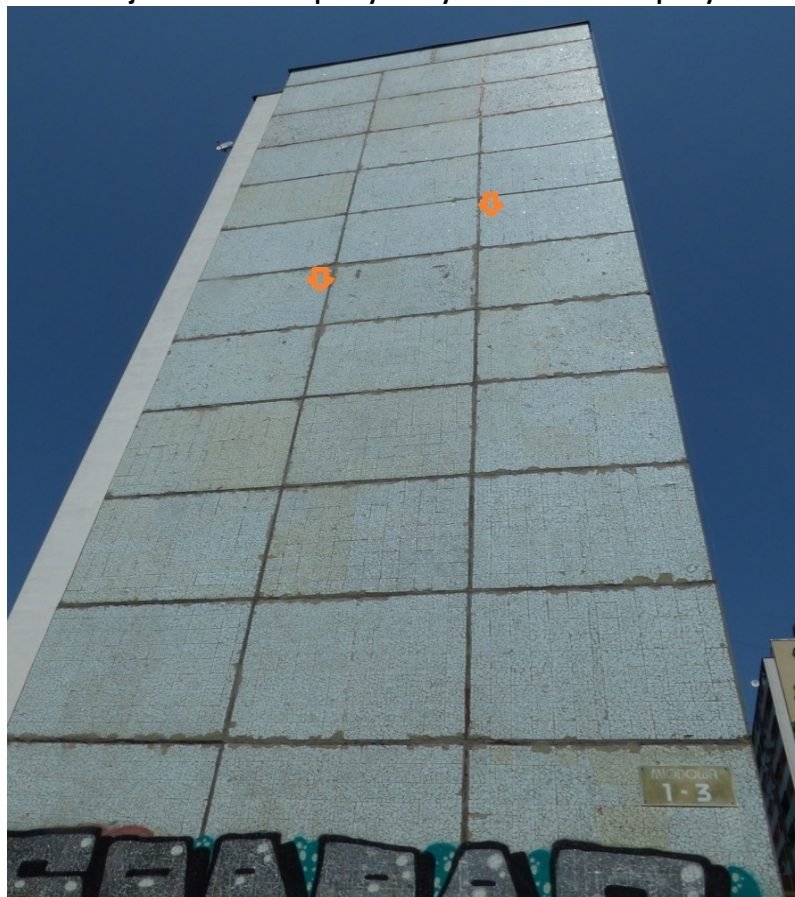
Fot. 10. Na ścianie południowej brak siedlisk oraz potencjalnych siedlisk. Na pomarańczowo zaznaczono sugerowane miejsce zawieszenia podtynkowych budek dla nietoperzy.

- **16 budek typu jerzyk/wróbel (lub 8 podwójnych)** na ścianie północnej (patrz foto)
 - **2 podtynkowe budki dla nietoperzy** na ścianie południowej (patrz foto)Sugeruje się by budki dla wtopić w styropian i pomalować na kolor elewacji, co zwiększy ich trwałość i estetykę.

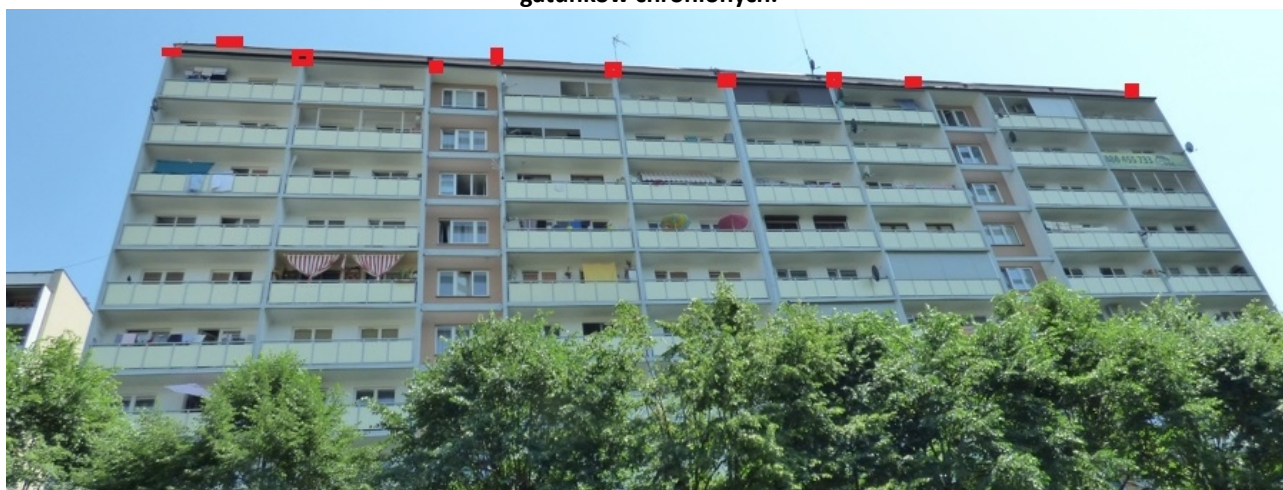
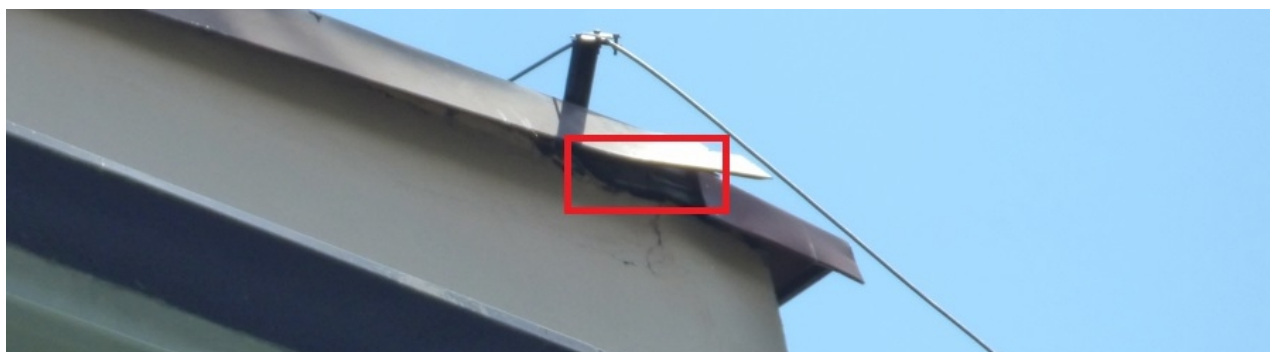
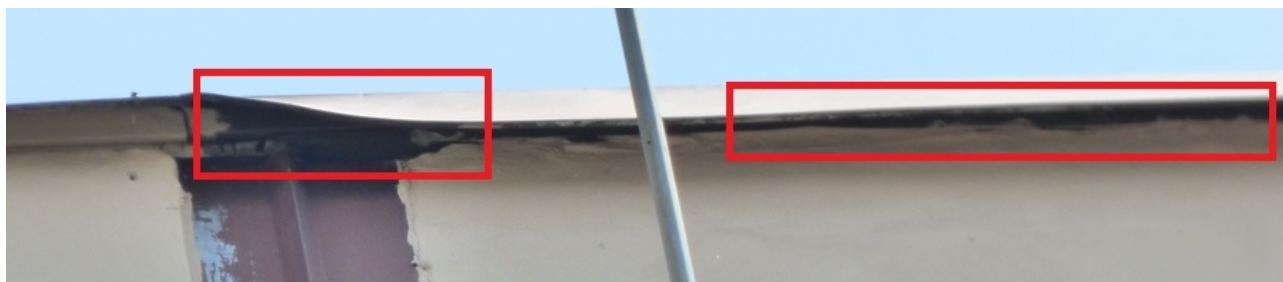
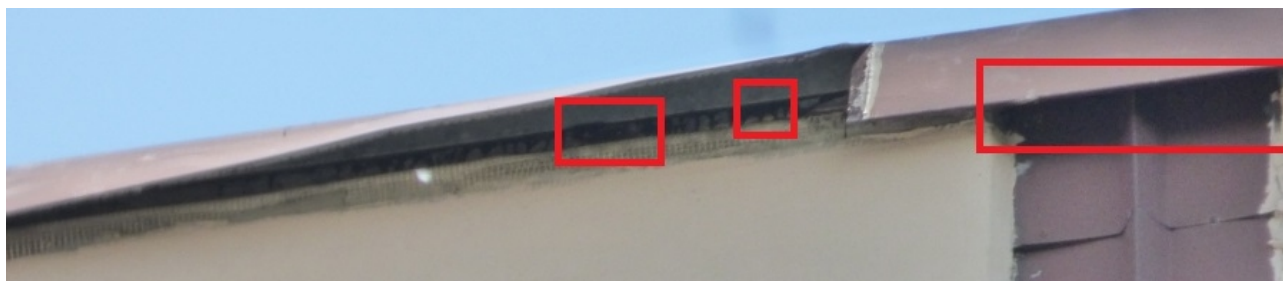
Fot. 11-15. Ściana zachodnia budynku z zaznaczonymi na czerwono siedliskami i potencjalnymi siedliskami gatunków chronionych.

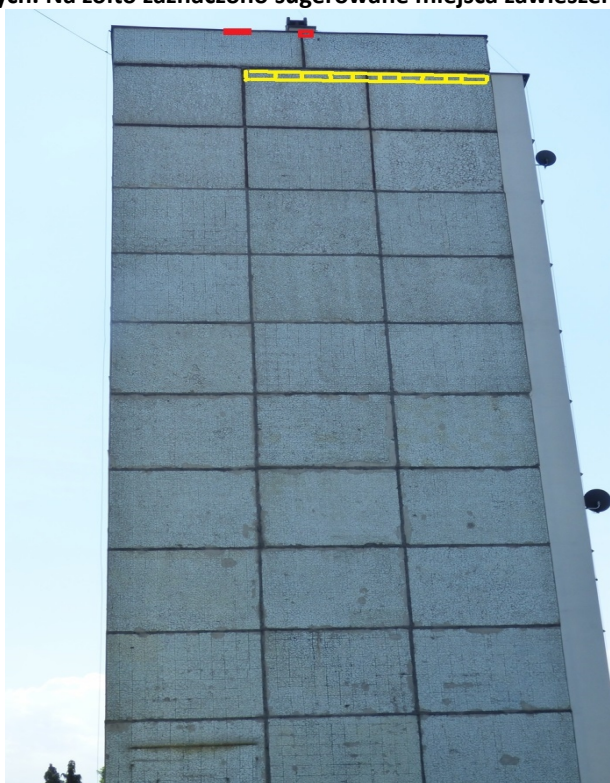
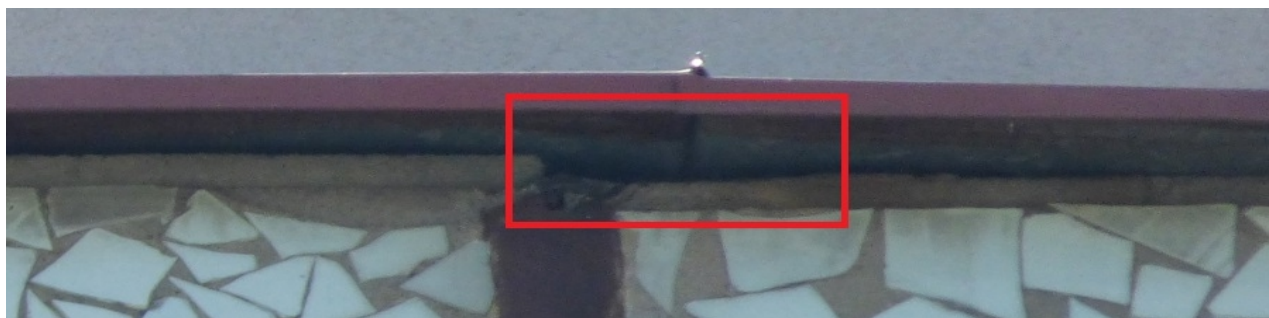
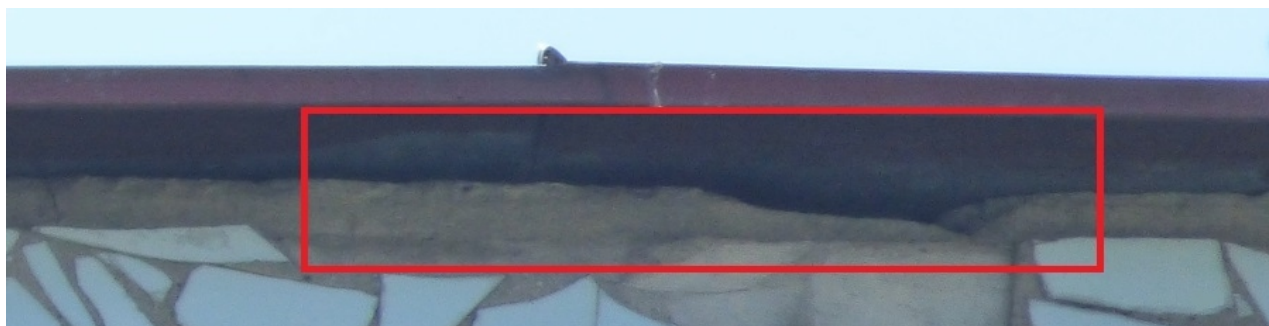
Fot. 16-18. Ściana północna budynku z zaznaczonymi na czerwono siedliskami oraz potencjalnymi siedliskami gatunków chronionych. Na żółto zaznaczono sugerowane miejsca zawieszenia budek dla jerzyka.

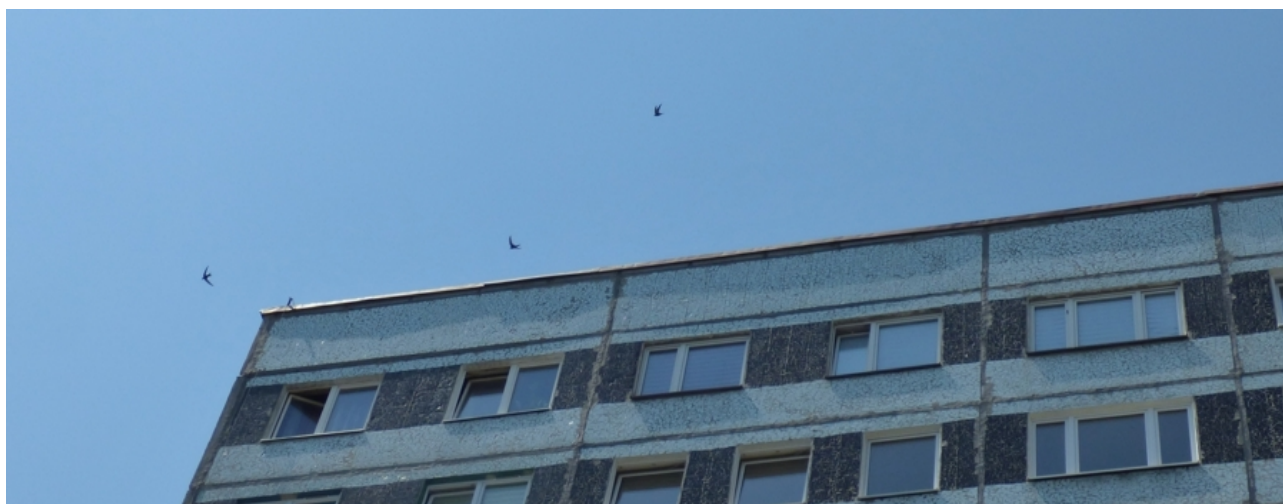
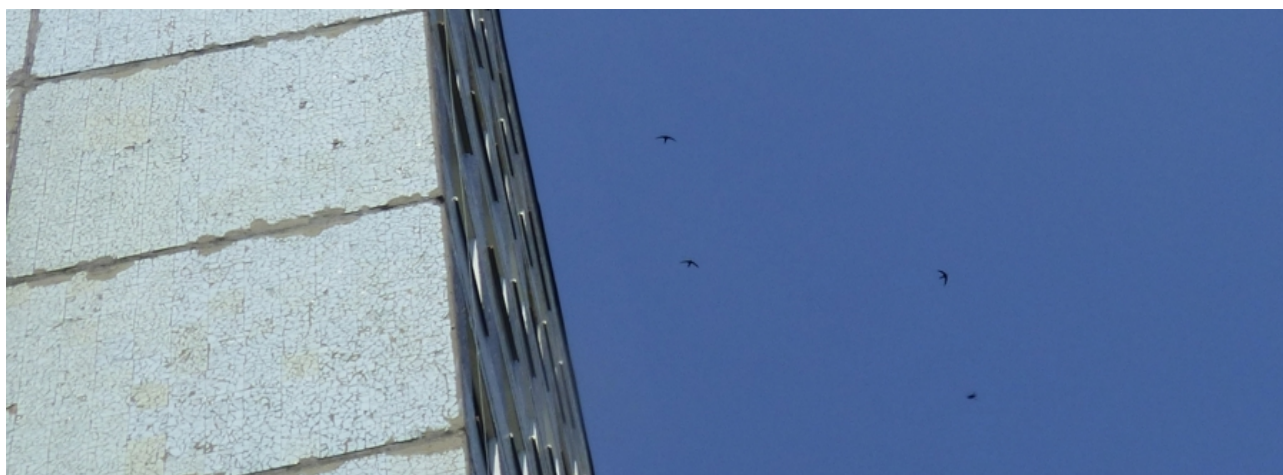
Fot. 19-20. Jerzyki sfotografowane przy siedliskach na ul. Miodowej 1-3.
